# Roches & Carrières

## **Désordres et maladies de nos diverses pierres locales**

### **Causes les plus courantes des désordres et maladies des diverses pierres**

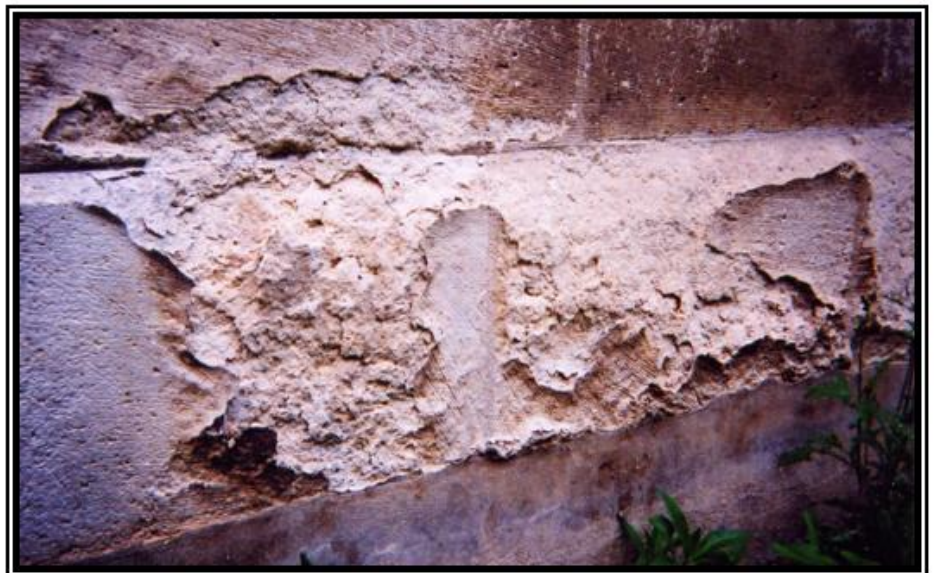
Sur la photo ci-dessus, des "**croûtes exfoliantes**" dues à un mauvais usage de la pierre du banc franc de la carrière SCOM Lefèvre de Bonneuil-en-Valois : le soubassement en béton bloque, à la base de la pierre, l'humidité résultant des intempéries. Un dépôt permanent et excessif d'éléments minéraux est la cause de ce désordre.

Il aurait été souhaitable d'interposer entre le béton et la pierre tendre une rangée de pierres demi-dures de porosité moyenne.

L'eau emprunte le chemin le plus court. **Si la circulation de l'eau se fait à sens unique** et que l'eau ressort par une autre face de la pierre, cela conduira à de graves désordres : des "croûtes exfoliantes" se produiront. La face exposée aux intempéries ne sera jamais protégée par le calcin. Inversement sur la face de

sortie, le calcin ne cessera de s'épaissir, sous l'effet de la chaleur, le gaz carbonique s'évaporera à l'intérieur de la pierre où se formeront des cristaux emprisonnés de carbonates de

chaux. La force expansive dans les pores de la pierre de cette cristallisation brisera la cohésion du matériau qui deviendra poudreux. Le calcin boursoufflé et éclaté formera des "croûtes exfoliantes" ou lèpre de la pierre.
