voici un siècle à ÉMÉVILLE un drame évité de justesse :
l'effondrement de la carrière de la Bouloye

Le mardi 14 janvier 1913, **heureusement entre 5 h 30 et 7 h du matin**, un très grave effondrement se produisit dans la partie est de la carrière de la Bouloye.

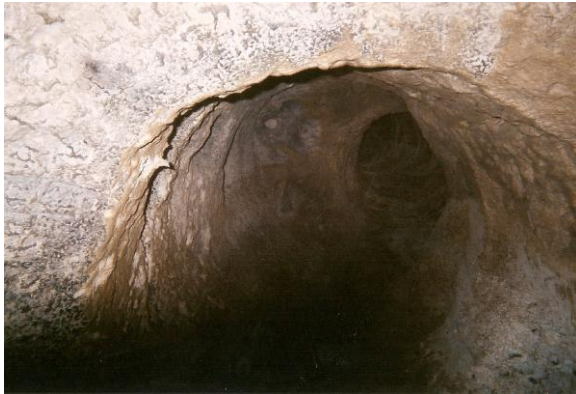
1) conduit d'un paléo-kartz où l'eau a circulé
Carrière de la Bouloye
Photo : Guy Launay

Les roches dolomitiques {carbonate double de calcium et de magnésium, la dolomite : $\text{CaMg}(\text{CO}_3)_2$ } ont une importante porosité due à une fracturation de rétraction, conséquence de la dolomitisation. Des circulations souterraines d'eaux dans les « chapeaux dolomitiques » génèrent des dissolutions et des déblaiements des nappes de sables dolomitiques qui se trouvent à leur base. Cela donne des cavités souvent en forme de dômes. Leur affaissement se traduit au-dessus par des fracturations en anses de paniers qui sont des joints de décompression.

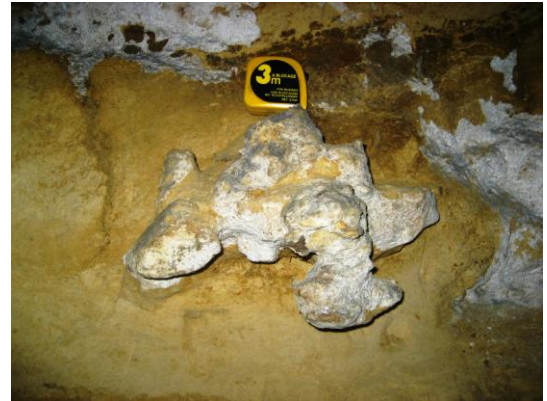
2) « chapeau dolomitique »
Carrière SCOM Lefèvre
Photo : Laurent Humbert

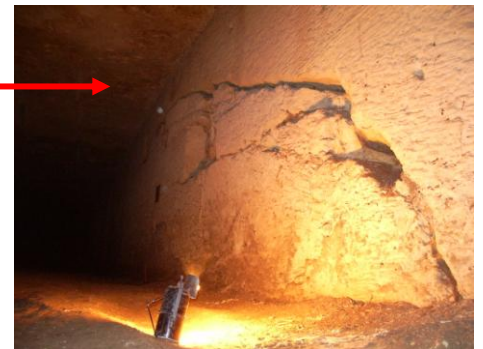
Carrière du Chemin de Vez.- Photo : Laurent Humbert

La veille de l'effondrement de la carrière de la Bouloye un long joint de décompression horizontal s'ouvrit dans le front d'extraction de la masse de pierre.

La problématique de ces fracturations a parfaitement été prise en compte et gérée par Fréjus Daubin et ses successeurs dans la carrière du Chemin de Vez où, devant cette difficulté, ils réduisaient fortement la largeur des galeries à environ 3,25 m avec une simple extraction sur « 4 têtes » (2 rangées de 2 blocs).
