1913 - La carrière de la Bouloye et le Puits à Daubin

1913 : un effondrement particulièrement violent

Carrière de la Bouloye

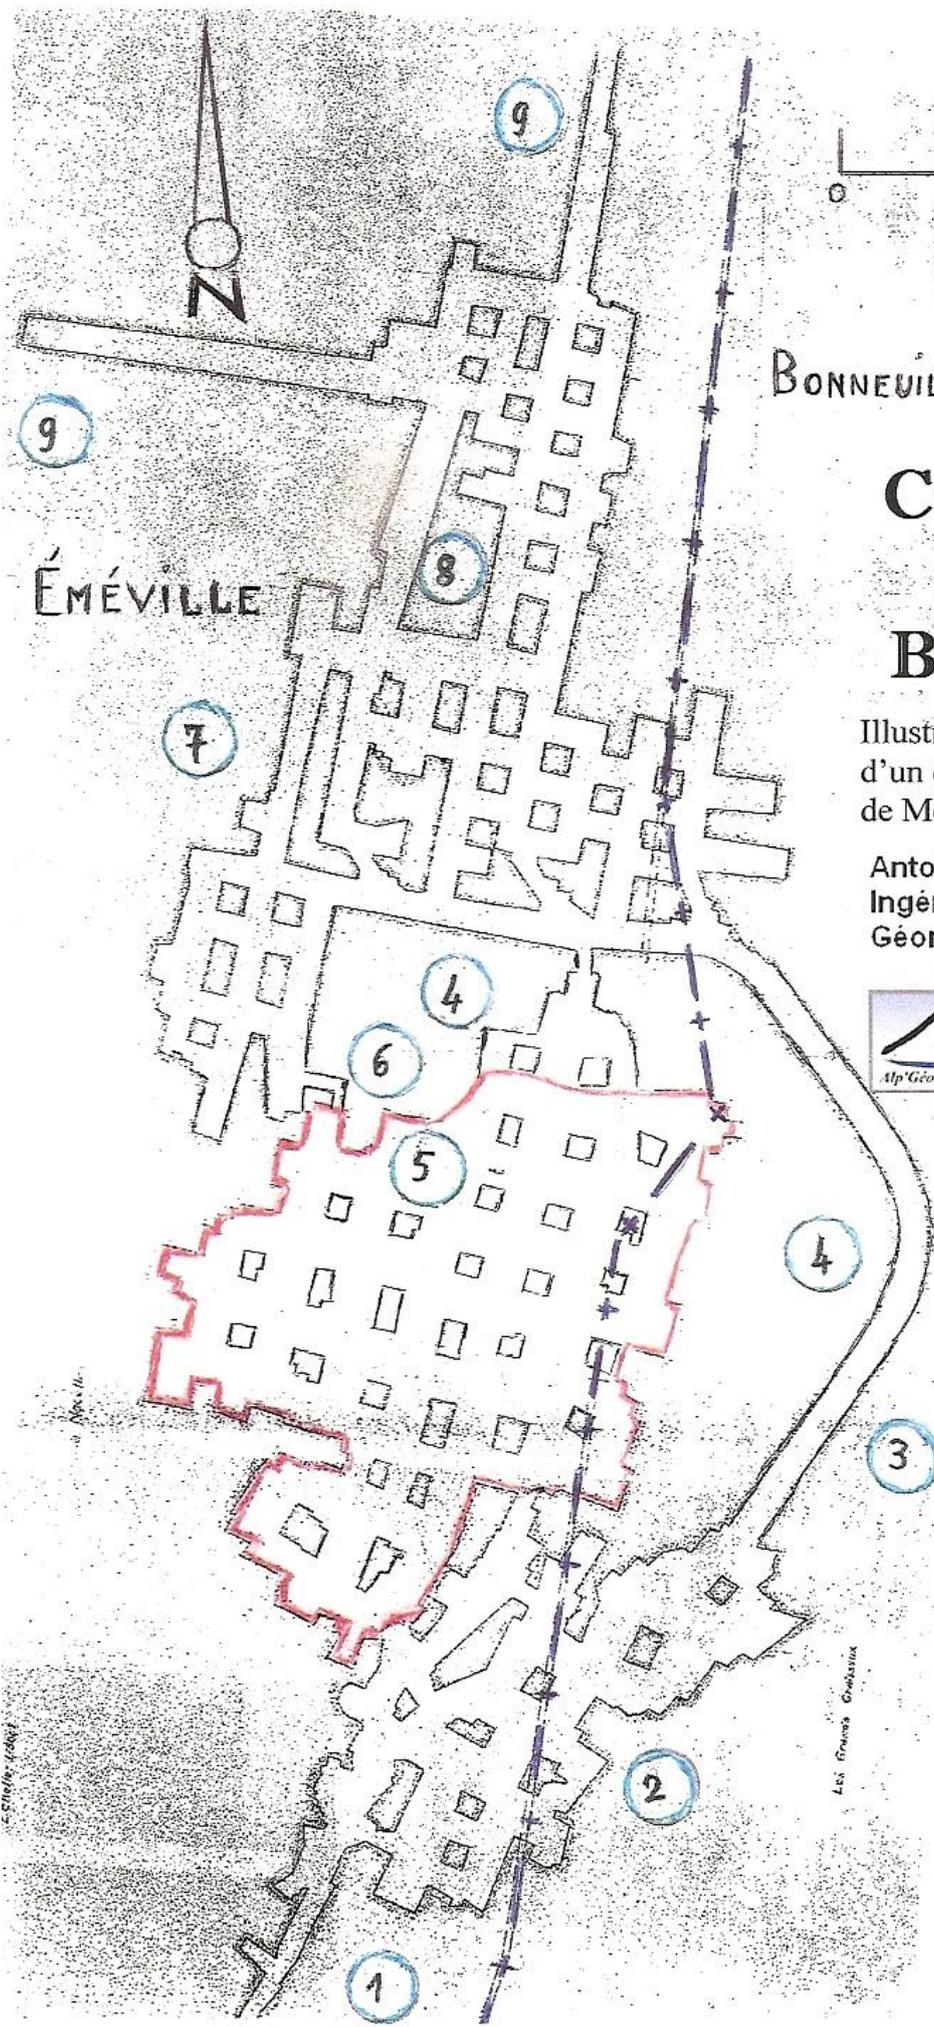
La limite communale qui coupe verticalement cette carte montre que la partie sous cavée se situe beaucoup plus sur le territoire d'Éméville, comme du reste l'entrée par la bouche de cavage.

Toutefois une petite partie, la plus occidentale de cette carrière dont la galerie de contournement de l'effondrement, se situe sur le territoire de Bonneuil-en-Valois.

- 1) La bouche de cavage, l'unique entrée pour les carriers, puis en 1913 pour la voie ferrée étroite et son « tacot ».
- 2) L'extraction initiale assez typique par la disposition archaïque et assez irrégulière des piliers.
- 3) La galerie ouest de contournement de l'effondrement, large de 5 m et haute de 2,10 m. Elle est jalonnée de marquages mensuels rouges qui semblent indiquer une progression d'environ 20 m par mois, ce qui correspond à un vide d'un peu plus de 200 m³. Il s'agit d'une extraction sur « 3 têtes » (donc simplement une seule rangée de 3 blocs). Sa section de seulement $\approx 10,5 \text{ m}^2$ et sa faible hauteur de 2,10 m indiquent bien qu'il s'agissait uniquement d'une galerie de circulation et pas d'extraction classique de la pierre.

- 4) Le plan montre nettement que, pour circonscrire définitivement l'effondrement, deux puissants « étaux de masse », sans la moindre extraction, furent laissés en place à l'ouest et au sud de l'effondrement. Ultérieurement, les champignonnistes réaliseront un puissant mur complémentaire pour contenir les matériaux tombés et les terres de comblement de l'effondrement.

- 5) La partie surlignée de rouge à sa périphérie correspond à la zone effondrée et appelle deux remarques :
 - le taux de « défruitement », le rapport entre la surface des sections des piliers et les vides laissés par l'extraction, est manifestement trop important,

- un certain nombre de piliers ne sont pas de simples quadrilatères, ils présentent une échancrure ; c'est la signature de la très commode mais très imprudente reprise d'extraction par « grignotage » qui, évidemment, diminue la capacité de portance des piliers.

- 6) Sous la pastille portant le chiffre 6, on peut observer une très courte et très étroite galerie coudée à angle droit. Elle fut réalisée juste après la guerre de 1939 / 1945 par deux carriers, dont Monsieur Maurice Choron, pour permettre de récupérer par l'arrière des blocs extraient, stockés là durant les gels hivernaux et devenus inaccessibles par l'effondrement.

- 7) La partie où fut reprise l'extraction postérieurement à l'effondrement montre des modifications flagrantes et sécuritaires par rapport à l'extraction de la zone effondrée :

- les piliers sont de plus fortes sections,
 - ils n'ont pas subi d'ablations dû à l'extraction par « grignotage »,
 - leur disposition et le plan de cette zone sont beaucoup plus géométriques.

- 8) Au centre de cette zone un important pilier de masse laissé en place est une sécurisation.

9) Deux galeries de reconnaissance sont « foncées » vers l'est et vers le sud car la situation extractive devient presque pathétique en raison du durcissement, « l'induration », de la masse de pierre qui devient trop dure pour être extraite à la lance.

L'extraction sur deux rangs superposés cesse. La largeur de la galerie est resserrée jusqu'à 3 m et l'affouillement du banc de ciel est remonté au maximum permis par la qualité de la pierre. Mais il faut encore remonter davantage le sol de la carrière pour passer au-dessus des bancs de pierre trop durs sur lesquels la lance ne mord pas. L'espoir reste de retrouver une bonne masse de pierre mais quand la hauteur est tombée à 1,70 m... c'est la fin de l'extraction à la lance devenue impraticable.

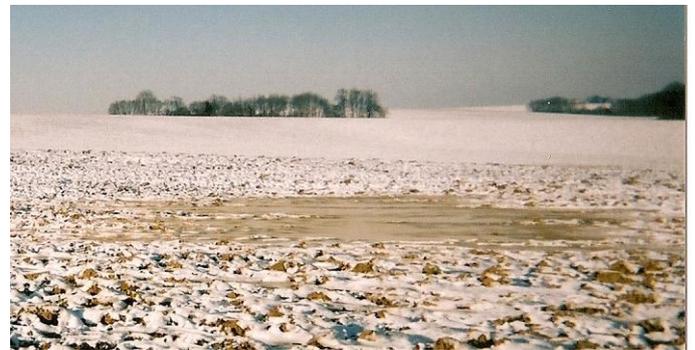
Janvier 2003 : la flaque résiduelle de l'effondrement

En janvier 2003, 90 ans après 1913, cette flaque d'eau gelée est l'ultime reliquat de la cuvette de l'effondrement. Au fond c'est le bosquet Jalhomme.

C'est par cette photo, qui localise l'emplacement de l'effondrement, qu'il nous fut possible de comprendre que le poids de la couverture sur les piliers de la carrière de la Bouloye était nettement supérieur à celui sur les piliers de la carrière du Puits à Daubin.

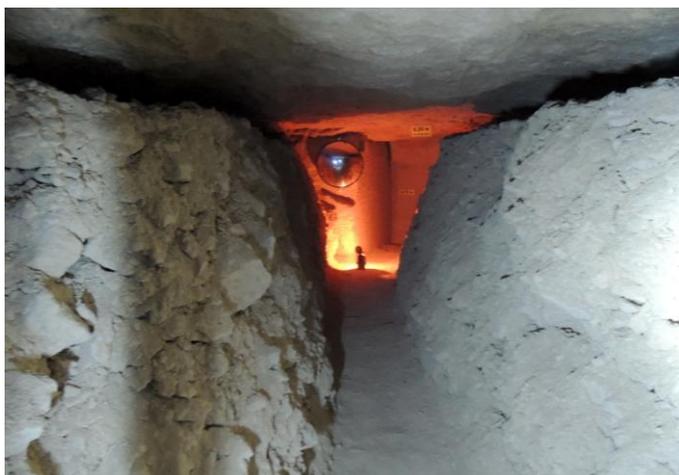
La carrière Daubin - Photo : Michel Dupont

Depuis maintenant environ un siècle cette magnifique galerie du Puits à Daubin, large à cet endroit de 8,70 m, est remblayée ; cependant la tenue de son banc de ciel est impeccable. La tranchée ne recoupe que la moitié supérieure du remblai.

Ce gravissime effondrement aura des conséquences pour la carrière du Puits à Daubin avec une obligation de remblaiement des trop vastes galeries originelles.
