## **A Eméville, sous la carrière du Chemin de Vez, un infra monde inviolé sur lequel aucun regard humain ne s'était posé : la cavité Jean-Marie Lendomer**

Il s'agit de ce que les géomorphologues nomment « un paléo karst trépané »

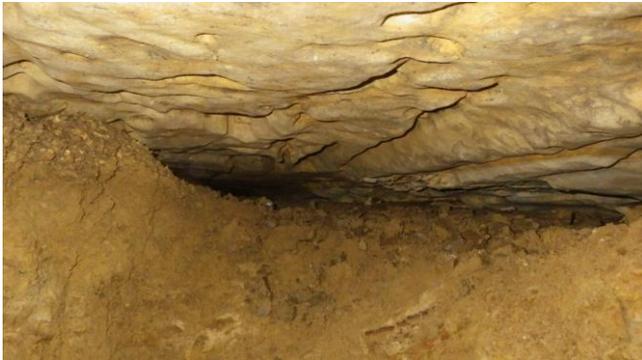
**Chenaux de voûtes**

L'érosion hydro chimique montre des affouillements hydrauliques, des « chenaux de voûte ». En effet l'érosion se fait de façon ascendante car le colmatage de la base par des matériaux souvent argilo-sableux fait écran à l'érosion des calcaires sous-jacents.
