## *La base des 2 piliers*

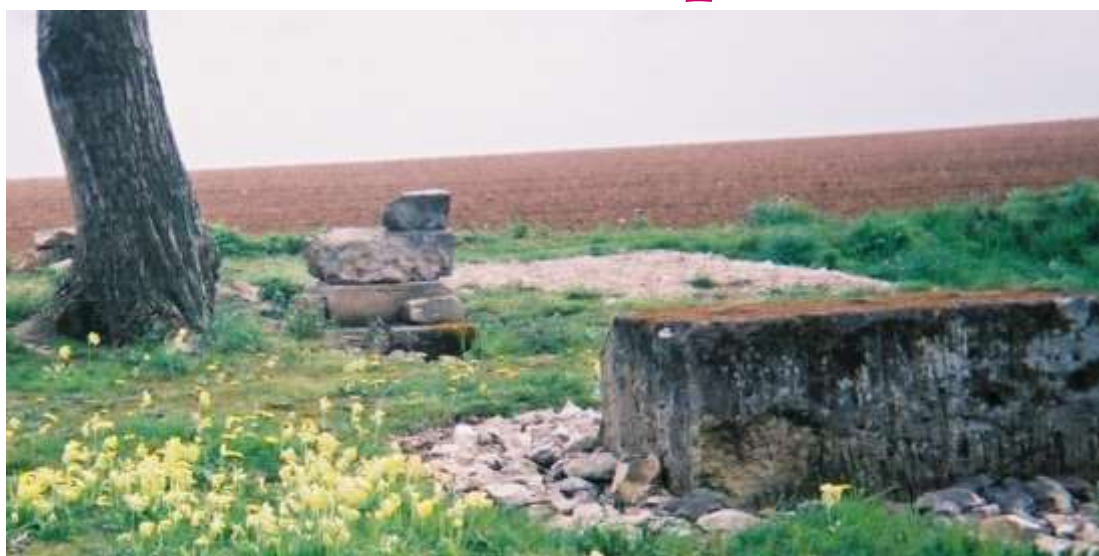
**Cette photo, de la fondation d'origine du pilier sud du treuil à manège du Puits à Daubin, montre que très proche du champ ce pilier ne sera jamais dans la zone de circulation de véhicules motorisés en raison de notre clotûre.**

Nous pouvons rebâtir, sans crainte de télescopage, notre nouveau pilier sud directement sur les fondations Daubin.

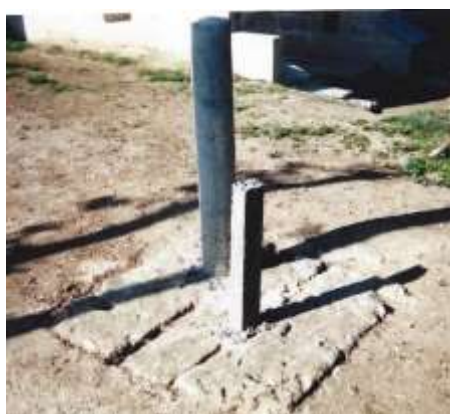
**Par contre la situation est différente pour le pilier nord : il peut être percuté par un véhicule reculant depuis notre portail d'accès de 4 m de largeur.**

Pour éviter une fragilisation due à un plan de clivage suite à un choc violent sur ce pilier nord nous avons doublement perforé la fondation Daubin pour y loger deux éléments verticaux de liaison : une colone carré de pierre dure mais surtout un très robuste fer noyé dans une colonne cylindrique pur béton de ciment.

Ce béton vibré protège le fer de l'oxydation due à la chaux blanche présente pour moitié avec le ciment gris de notre mortier bâtard. **En cas de choc ce pilier**

**nord ne se séparerait pas de la fondation Daubin d'origine.**
